Ahşap Teknede Kurt

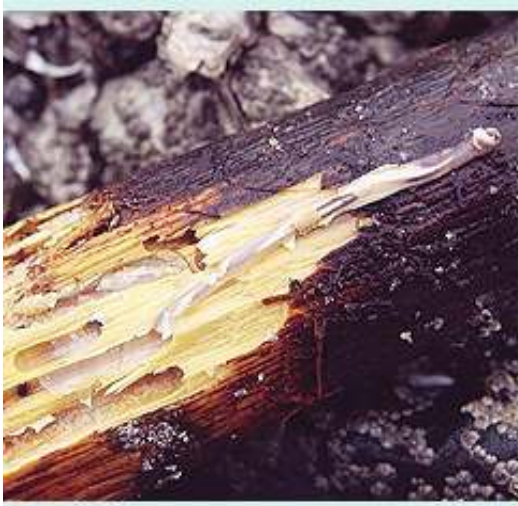
Teredo Navalis'li ahşap görüntüsü

Ahşapta kurt tespit edilirse ahşabın az hasar görmüş olması halinde ısı uygulanabilir. Pürmüz ile boya yakar gibi yüzey ısıtılır ve ısının ahşabın içine geçmesi sağlanır. Uzun süre aynı noktaya uygulamadan ve yüzeyde dolaştırılarak tüm ahşap ısısının 30 derece üstüne çıkarılması gerekir. Yüksek ısıda Teredo yaşayamaz. Koruma önlemleri alınarak tekne denize indirilir. Genel uygulama ise kurt girmiş ahşabın değiştirilmesi veya hasarlı bölümün kesilerek çıkarılmasıdır. Kaplama tahtalarında bu işlem kolaylıkla değiştirme şeklinde gerçekleştirilebilir. Dümen palası gibi yapılarda hasarlı bölüm kesilerek çıkarılır ve ahşap alıştırılarak onarılır. Her ne kadar Teredo'nun ahşaba girişi iğne deliği kadar küçük bir yerden olsa da kalınlığı çok kolay 1 cm'in üzerine çıktığından hasarın bittiği yeri tespit etmek kolaydır.
