Korozyon

Ahmet Çelenođlu

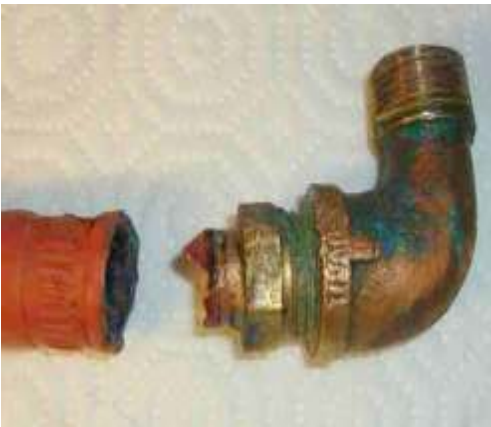
Karada su tesisatlarında kullandığımız malzeme genelde pirintir. Görüntü olarak benzer olmasına rađmen tuzlu suda pirin hi bir zaman bronz kadar dayanıklı deđildir. Bronz pirince göre biraz daha kırmızı renktedir ve mümkün olduđu kadar işlenmeden kullanılır.

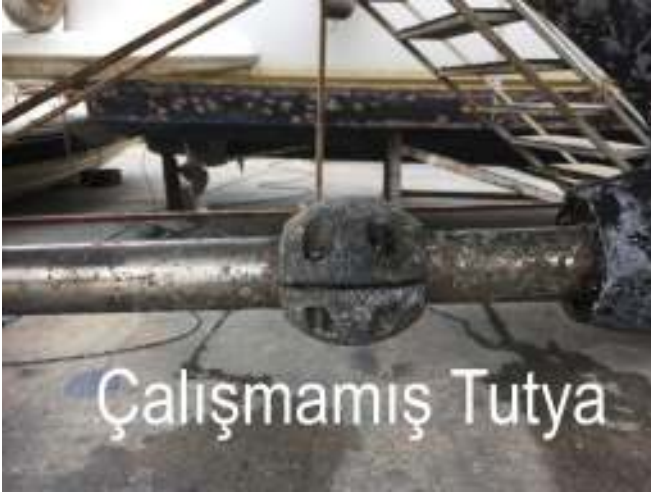
Galvanik korozyon için iki şartın yerine gelmesi gerekir. Birincisi deniz suyunda iki değişik metalin kullanılmasıdır, ikincisi ise bu iki metal arasında elektriki bağlantı olmasıdır. Bu şartları en iyi bronz veya alüminyum pervane ile paslanmaz çelik şaft ikilisi temsil eder. Bazı teknelerde tüm su altındaki giderler, şaft, dümen, salma birbirine içeriden kablo ile topraklama amaçlı bağlanır. Bu metaller su altında olduğundan ve kablo ile elektrik bağlantısı da sağlandığından galvanik korozyona neden olabilirler.

Teknede galvanik korozyonu önlemek için kullanılan en iyi önlem tutyadır. Özellikle şaft pervane ikilisini korumak için tutya takılır. Tutya pervanesinin ucuna takılabildiği gibi şaft üzerine kelepçe gibi bağlanabilir veya sail drive teknelerde doğrudan şaft çıkışının bulunduğu kuyruğa takılır. Tutyalar genellikle başa bir etki yoksa iki yıla kadar dayanırlar. Bir tutyanın 1/3 – 1/2 oranında aşınmış olduğu görüldüğünde değiştirilmesi önerilir. Tutya birinci yıl sonunda hemen hiç çalışmamışsa doğru bağlanmadığından görevini yapamamıştır. Tutya bağlanırken bağlandığı metal ve tutyanın temas

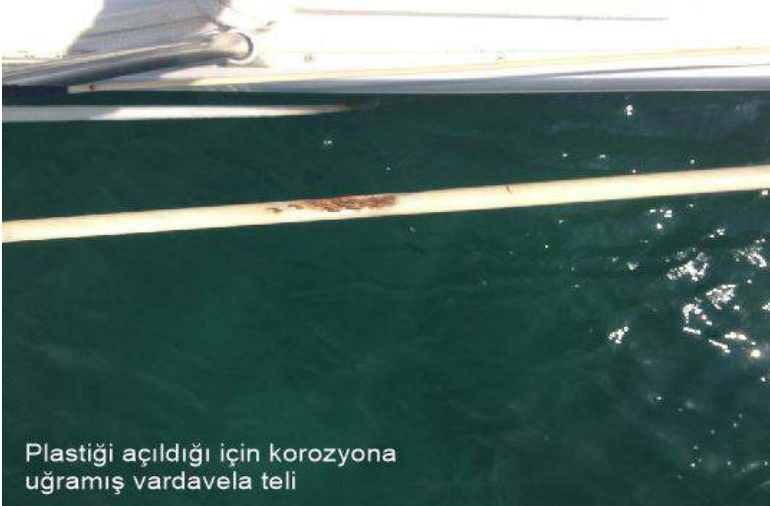
Teknelerde korozyonun bir örneği de çatlak korozyonudur. Kapalı ortamdaki metallerin, küçük boşluklarda biriken deniz suyu nedeni ile ortaya çıkar. Bunun örneğini salma saplamalarında ve üstü plastik kaplı vardavela tellerinde görürüz.

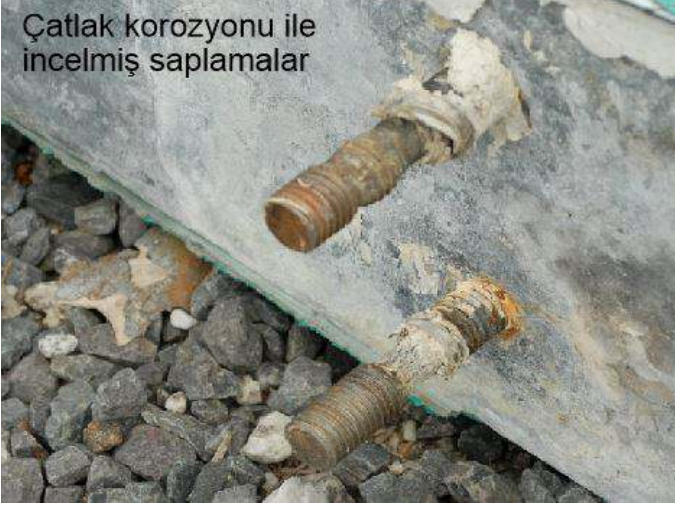
Salma saplamaları tekne gövdesine çelik veya paslanmaz çelik saplamalarla bağlanır ve bölge su girişini engelleyecek şekilde korunur ancak bu koruma genellikle uzun ömürlü olmaz ve bu bağlantıların arasına giren deniz suyu, çatlak korozyonuna neden olur. Salmanızı çarparsanız veya oturma yaşarsanız, en kısa sürede salmayı kontrol etmeniz gerekir.
